## Rapport Trillingsproblematiek oostlijn in Amsterdam; samenvatting

### Achtergrond

Sinds eind 2012 klaagt een deel van de bewoners in de directe nabijheid van het tracé Centraal Station – Weesperplein over toenemend laagfrequent geluid van de ondergrondse metrolijn, de Oostlijn. De klachten komen met name uit de omgeving van het station Nieuwmarkt.

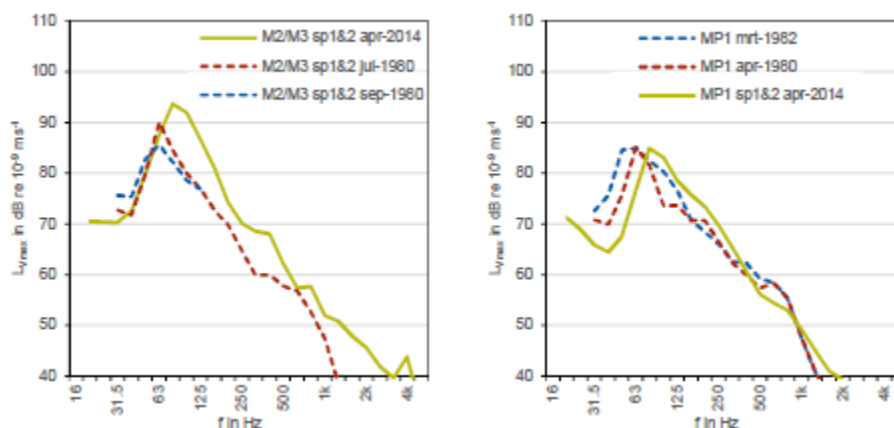
Figuur 2 vergelijking recente meetdata met gegevens na ingebruikname van de tunnel

Onderstaand figuur 2 vergelijkt recente meetdata met gegevens na ingebruikname van de tunnel: links toegang noord van station Nieuwmarkt en rechts toegang zuid Nieuwmarkt. De dataset bevat alleen passages van de metrostellen M2/M3; het materieel dat bij de opening van de tunnel in exploitatie was.

- De trillingsniveaus bij Nieuwmarkt zuid zijn circa 8 dB toegenomen ten opzichte van de metingen begin van de jaren tachtig (figuur 2, links). Deze locatie komt overeen met de klachten 'hotspot' Pentagon.
- De trillingsniveaus bij Nieuwmarkt noord zijn daarentegen niet toegenomen ten opzichte van de jaren tachtig (figuur 2, rechts).
- De trillingsniveaus zijn bij Nieuwmarkt zuid 10 dB hoger dan bij Nieuwmarkt noord.
- De getroffen bronmaatregelen aan het spoor (slijpen van het spoor, egalisatie en vervanging van ES lussen) hebben niet geleid tot afname van de klachten.
- Metro's M2/M3 en M5 veroorzaken veel sterkere trillingen dan de sneltrams.
- Tijdens groot onderhoud in 2008 zijn de oorspronkelijke houten dwarsliggers vervangen door betonnen exemplaren. Betonnen dwarsliggers hebben meer massa en absorberen
